Un sistema de gestión de pavimentos basado en nuevas tecnologías para países en vía de desarrollo

A Pavement Management System Based on New Technologies for Developing Countries

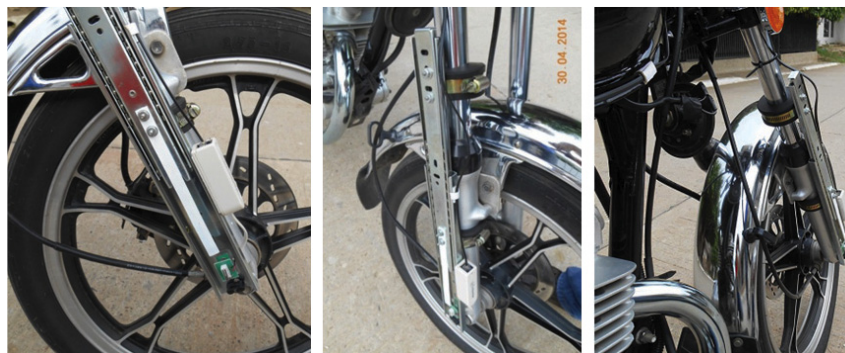
Figura 12. Adaptación del mecanismo de activación por perturbación construido

Gracias a los bajos costos de operación, se utilizó una motocicleta para validar la funcionalidad del dispositivo. El mecanismo de activación por perturbación se construyó siguiendo el prototipo de la figura 6b, activando la señal mediante un pulsador instalado en el sistema de amortiguación. La figura 11 muestra el MAPP construido, que se adaptó al sistema de amortiguación delantera de la motocicleta (figura 12), calibrando la distancia de activación Δx , de acuerdo con la masa del vehículo más la masa del conductor y la velocidad de operación establecida.

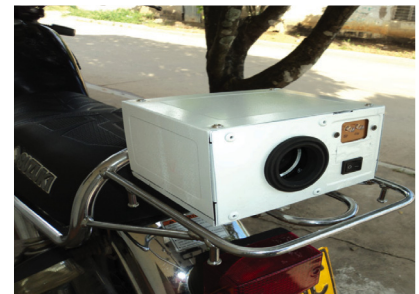
Figura 13. Montaje de la unidad de procesamiento de datos

La unidad de procesamiento de datos se instaló en la parte posterior de la motocicleta (figura 13). El ángulo de la cámara se fijó internamente para capturar los daños sobre el pavimento en panorámica, en función de su velocidad.
